Meerjarenonderhoudsplan

3 • Gemeentehuis Ferwert

Hegebeintumerdyk 2

Bevindingen NEN 2767

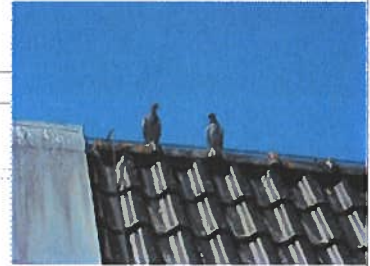
Overlast duiven

Sterke overlast van duiven op het dak. Dit grondig reinigen en preventief afschermen.

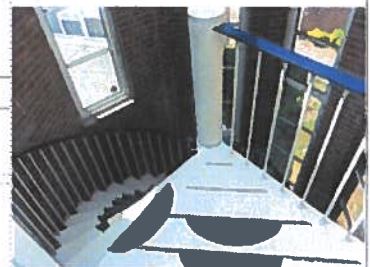
Binnen helling afwerking tapijt (spiltrap)

B4SM04 Slijtage

Traptreden van tapijt zijn kapot. Deze vervangen.

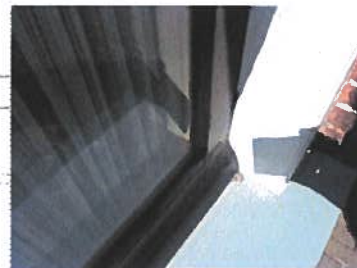
Blankglas enkel

De beglazing van het monument is van enkel glas. Dit vervangen voor isolerende beglazing tijdens schilderwerk.

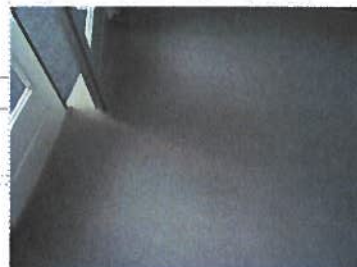
Vloerafwerking tapijt

B9SM07 Slijtage

Sterke slijtage in het tapijt. Dit vervangen.

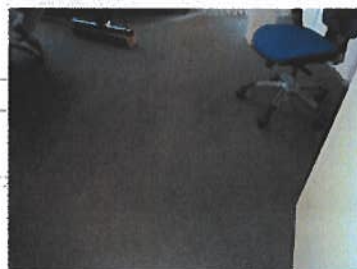
Vloerafwerking tapijt

B9SM07 Slijtage

Tapijt sterk versleten. Op termijn vervangen.

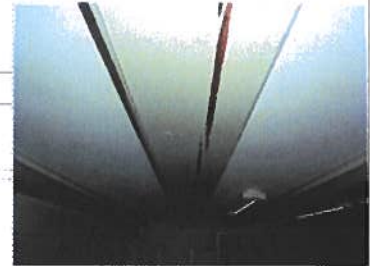
Plafondafwerking houten delen

B10EM06 Scheuren

Sterke langsscheuren in de balkconstructie. Dit herstellen i.v.m. veiligheid.

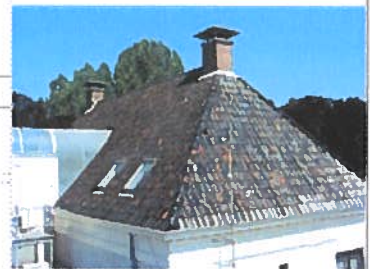
Dakpan keramisch

B6SM01 Afschilferen bij keramische pannen

De pannen van met monument schilferen af. Op termijn dak vervangen. Gaten in het dak wel herstellen op korte termijn.

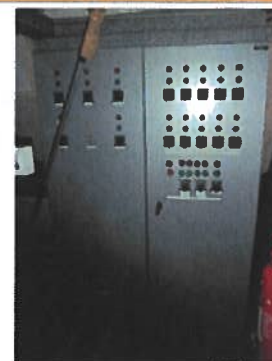
Regelkast

Verouderde regelkast

Activiteit: 2023 Hvh
Vervangen 1,00 pst
Regelkast sterk verouderd. Deze vervangen op termijn.

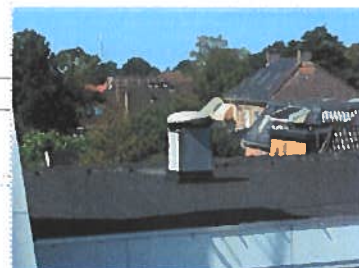
Dakventilator

K14GV02 Verval meer dan 75% van de levensduur

Activiteit: 2020 Hvh
Vervangen 1,00 pst
Verouderde dakventilator. Deze op termijn vervangen.

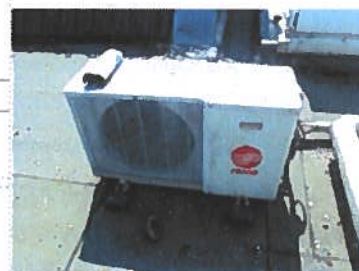
Airco Multi split systeem (koelcap. 2x2,0 kW)

Activiteit: 2020 Hvh
Vervangen 1,00 pst
De unit op het dak is over de levensduur heen. Daarnaast enkele gebreken aan leidingwerk. Op termijn vervangen.

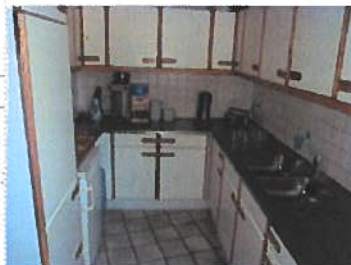
Keukenblok 1.5-2.0 m.

Verouderde keukenblokjes. Dit vervangen op termijn.

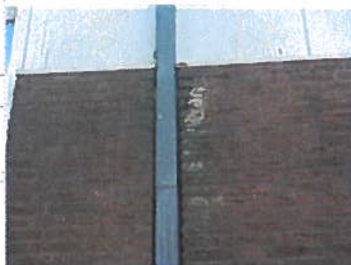
Gevelfwerking voegwerk platvol

Het voegwerk is op diverse plaatsen uitgespoeld. Dit herstellen.

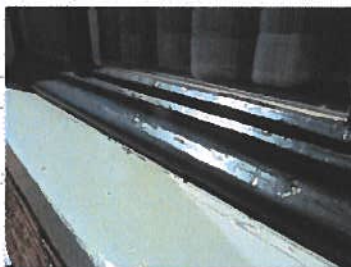
Buiten schilderwerk kozijn&raam hout dekkend m2

Het schilderwerk is redelijk op orde. Op termijn nieuwe schilderbeurt toepassen.

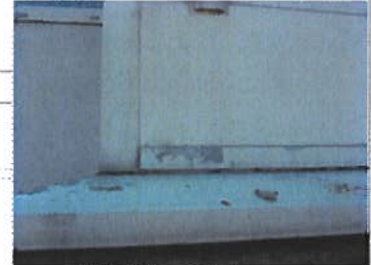
Kozijn buiten aluminium

Op enkele plaatsen zijn de kozijnen sterk aangetast. Een kleine revisie en herstelwerk op de buitenkozijnen geadviseerd.

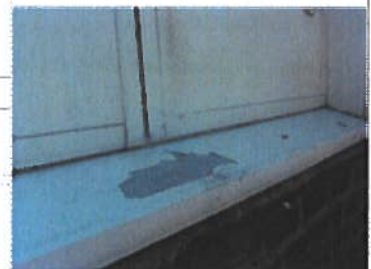
Waterslag aluminium

Corrosie

De toplaag van enkele waterslagen laat los. Dit herstellen.

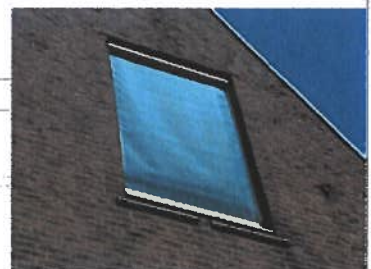
Zonwering buiten screens Basis (handbediend)

De doeken van de zonwering zijn sterk versleten en verkleurd. Op termijn de doeken vervangen.

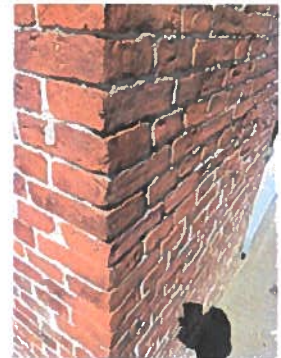
Gevelafwerking voegwerk geknipt

Divers voegwerk is uitgespoeld en of verzand. Dit herstellen.

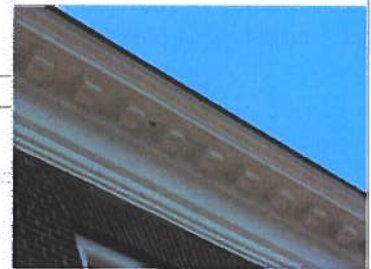
Buiten schilderwerk gootconstructie hout dekkend

Diverse slechte delen geconstateerd in het schilderwerk van de goten. Dit herstellen.

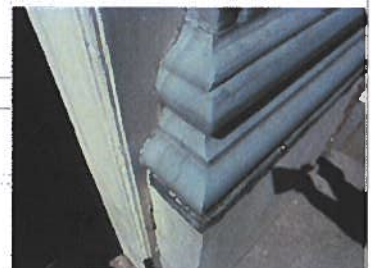
Buiten schilderwerk algemeen dekkend (sierelementen)

Het schilderwerk van de sierelementen vertoenen barsten. Op termijn schilderen.

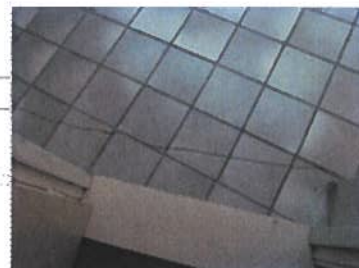
Vloerafwerking dhg tegels

B9EM01 Breuk

Scheurvorming in de tegelvloer. Dit herstellen op meerdere plaatsen.

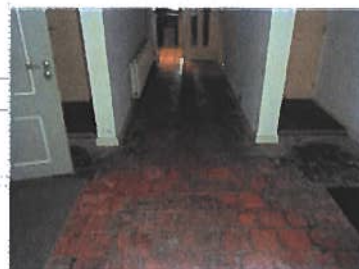
Vloerafwerking dhg tegels

B9SM03 Beschadiging

De tegels op de beganegrand van het monument schilferen af. Dit op termijn herstellen / vervangen.

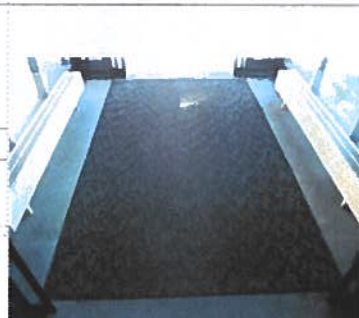
B9SM07 Slijtage

Slijtage sporen zichtbaar op de schoonloopmatten. Dit vervangen op termijn.

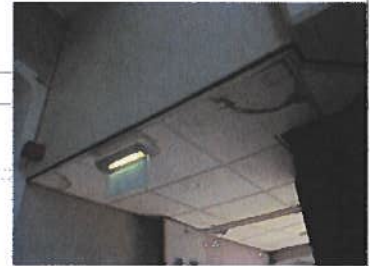
B10EM07 Vochtschade

Diverse plafondplaten zijn aangetast door vocht. Dit herstellen.

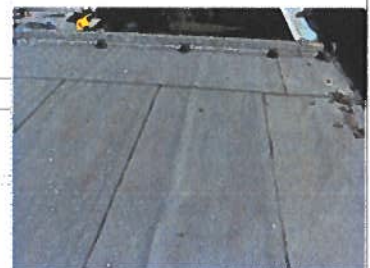
Dakbedekking bitumen

Sterke plooiën e.d. in de dakbedekking. Dit herstellen bij vervanging van daken.

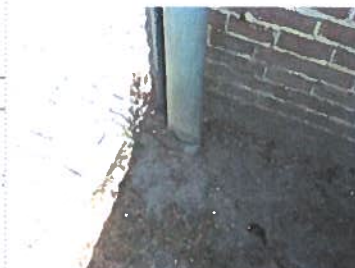
Slechte delen hemelwaterafvoer. Dit herstellen.

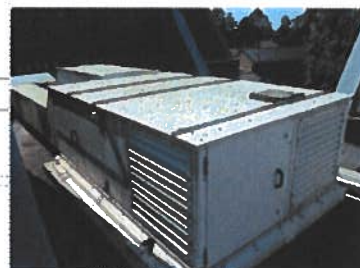
LBK buiten: Luchtbehandelingskast 10.000 m3/h

De LBK is over de helft van de levensduur. Daarnaast sterk bevuild door duiven. Dit herstellen.

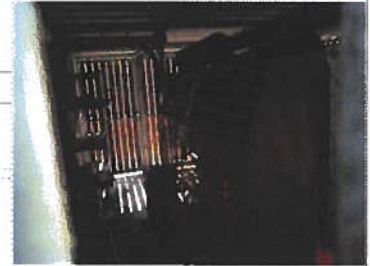
Noodstroom aggregaat (9 kW)

Activiteit: 2026 Hvh
 Vervangen 1,00 pst
 De NSA is ruim over de helft van het bouwjaar. Op termijn vervangen.

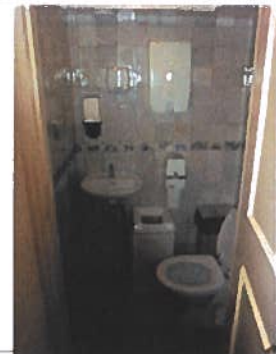
Sanitair : Closetpot gemonteerd op vloer

Activiteit: 2028 Hvh
 Renoveren 1,00 pst
 Verouderd sanitair toegepast. Dit renoveren op termijn.

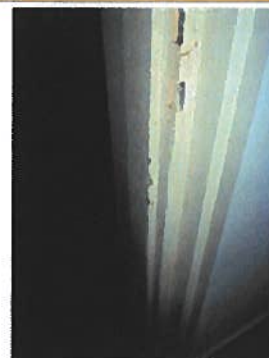
Binnen schilderwerk kozijn&raam hout dekkend

Het schilderwerk van de kozijnen zijn aangetast. Dit herstellen dmv schilderbeurt.

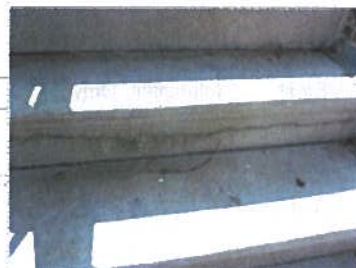
Balustrade afdekking

Dwars scheur in traptreden. Dit herstellen.

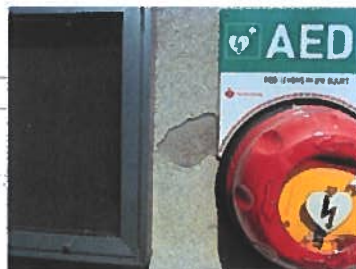
Gevelplaat gasbeton+ grind

Divers schade's op de gevelplaat. Dit herstellen.

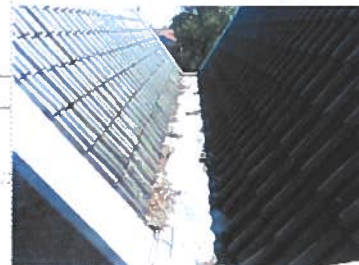
Gootbekleding zink

Activiteit: 2019 Hvh
Reinigen 1,00 pst
Goten reinigen.

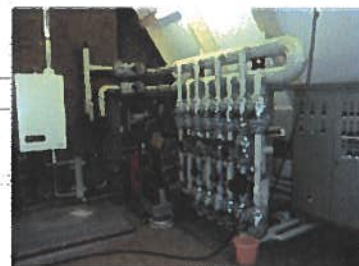
C.V.-ketel HR 50-100kW

De CV huishouding is aardig op orde. Echter er zijn weinig gegevens bekend over de toegepaste installaties in het gebouw.

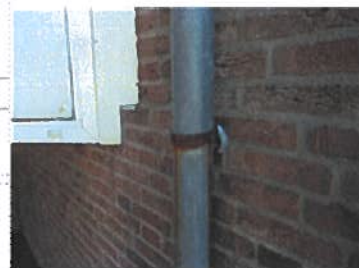
Hemelwaterafvoer zink

Enkele bevestigingsmiddelen zijn aangetast. Dit herstellen.
