## ASBESTINVENTARISATIERAPPORT

Projectnummer : ABF221003  
Versienummer : Versie 1  
Adres : Hegebeintumerdyk 2  
Postcode en plaats : 9172 PJ Ferwert  
Datum onderzoek : 4 januari 2022  
Omvang onderzoek : Gemeentehuis  
Autorisatiedatum : 7 januari 2022  
Rapport geldig tot : 7 januari 2025

In opdracht van Gemeente Noard East Fryslân is op 4 januari 2022 door ABF B.V. een asbestinventarisatie uitgevoerd in en aan het gemeentehuis, gelegen aan de Hegebeintumerdyk 2 te Ferwert.

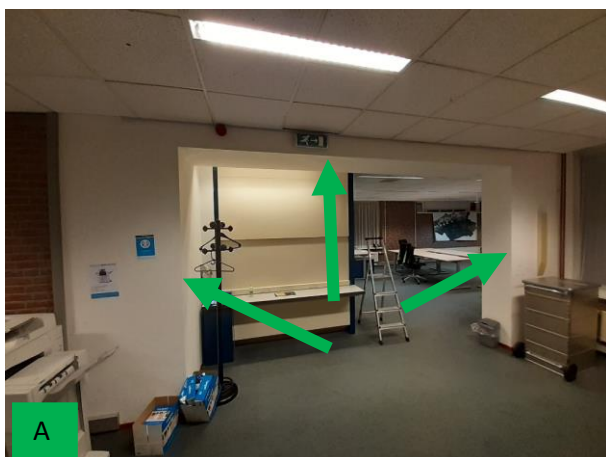
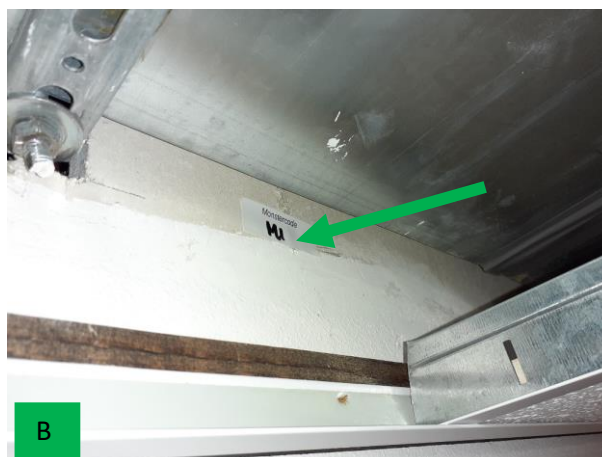
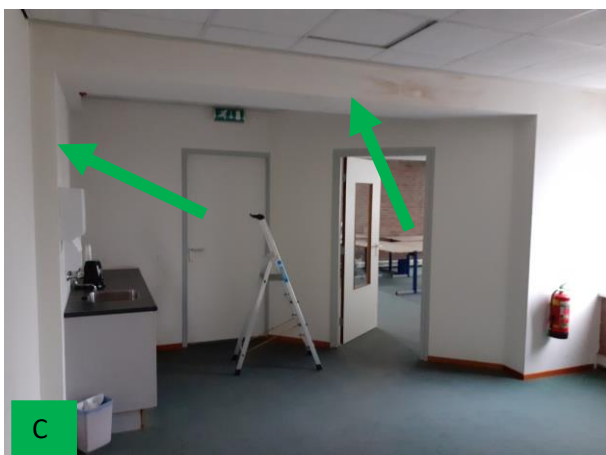
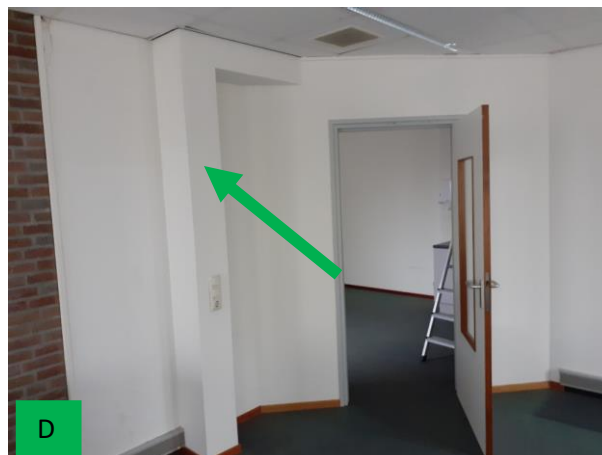
| monster code | omschrijving | locatie | foto | asbestvrij | kenmerk analyserapport |
|---|---|---|---|---|---|
| M1 | plaatmateriaal | begane grond en 1 <sup>e</sup> verdieping | A/B/C/D | ja | 1294156 |

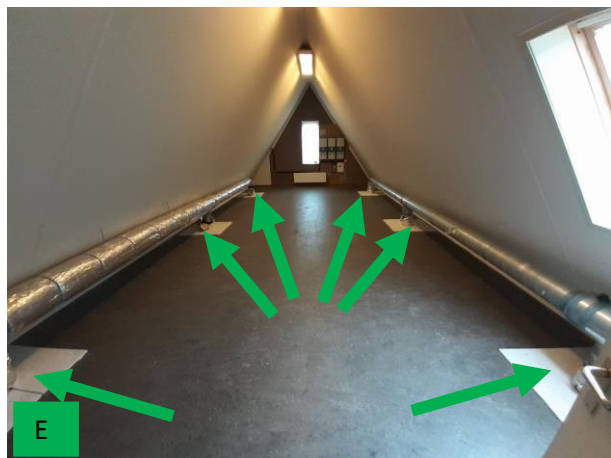
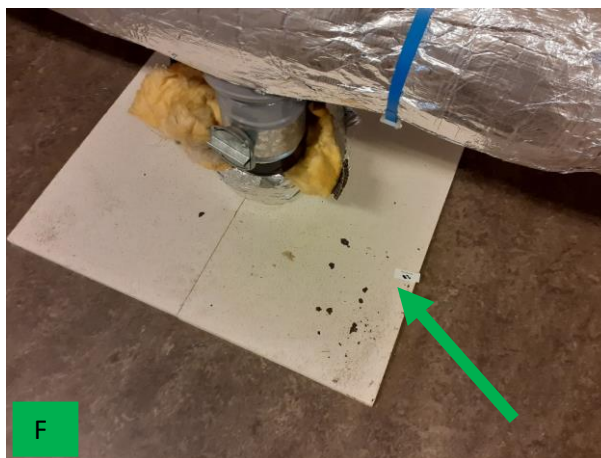
| monster code | omschrijving | locatie | foto | asbestvrij | kenmerk analyserapport |
|---|---|---|---|---|---|
| M2 | plaatmateriaal | zolder | E/F | ja | 1294156 |

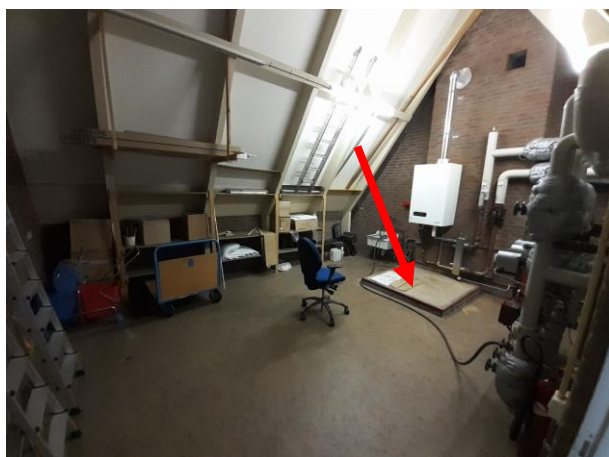
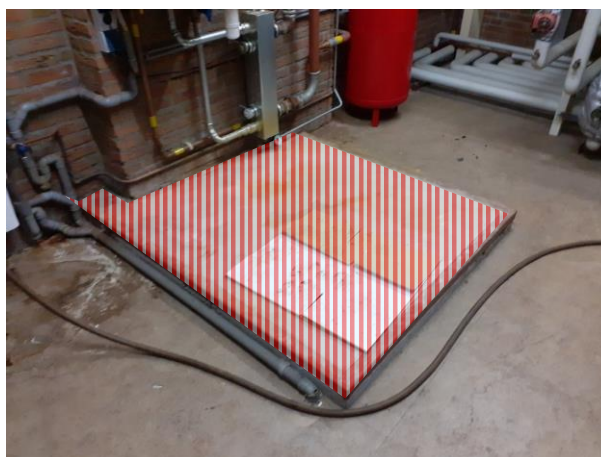
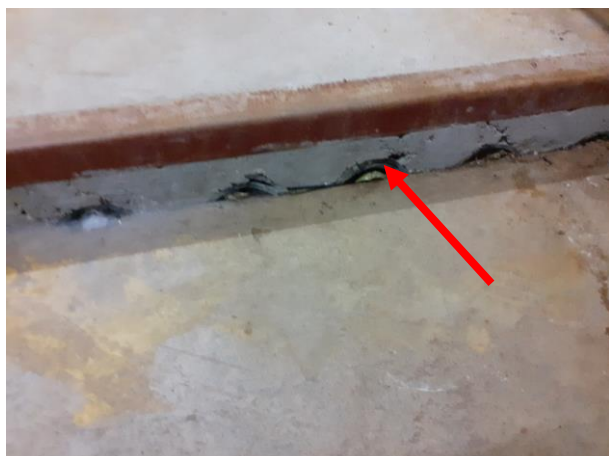
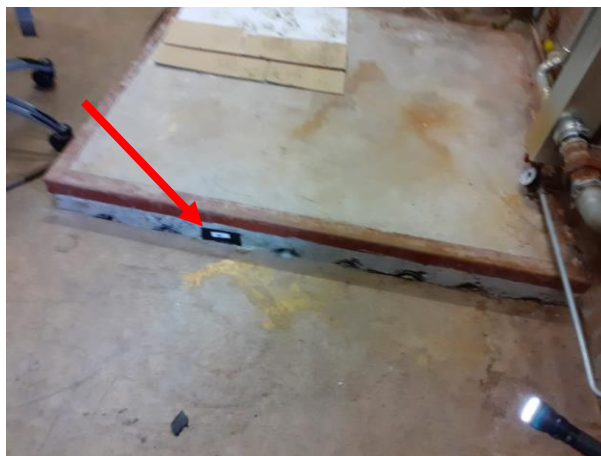
| bron: 1 | foto: 1, 2, 3, 4 | materiaal: golfplaat |

| bron | omschrijving | locatie | bevestiging | hoeveelheid | hecht geb. | foto | risico klasse | analyse |
|---|---|---|---|---|---|---|---|---|
| 1<br>(M3) | golfplaat | ketelruimte | ingestort | ca. 2,5 m <sup>2</sup> | ja | 1, 2, 3, 4 | 2 | 10-15% Chrysotiel |

| beschadiging | niet | |
| verwering | niet | |
| risicoklasse | 2 | |
| opmerkingen | De bron betreft golfplaat, toegepast als opstort voor de betonplaat, waar voormalig de verwarmingsketel op heeft gestaan. | |

| bron | omschrijving | binnensanering | buitensanering |
|---|---|---|---|
| 1 | golfplaat | klasse 2 | - |

Voorafgaand aan de werkzaamheden dient een containment te worden ingericht conform het certificatieschema.
