Meerjarenonderhoudsplan

3 • Gemeentehuis Ferwert

Hegebeintumerdyk 2

Bevindingen NEN 2767

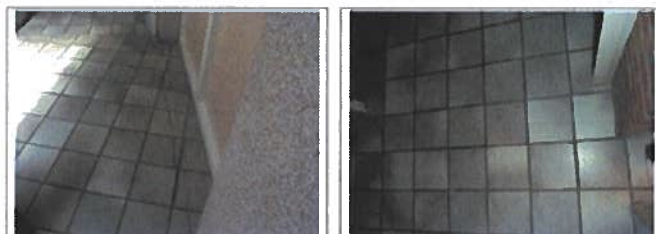
Vloerafwerking dhg tegels

Scheurvorming in de tegelvloer. Dit herstellen op meerdere plaatsen.
