Gemeentehuis Noardeast-Fryslân in Dokkum

12 maart 2026

INBO

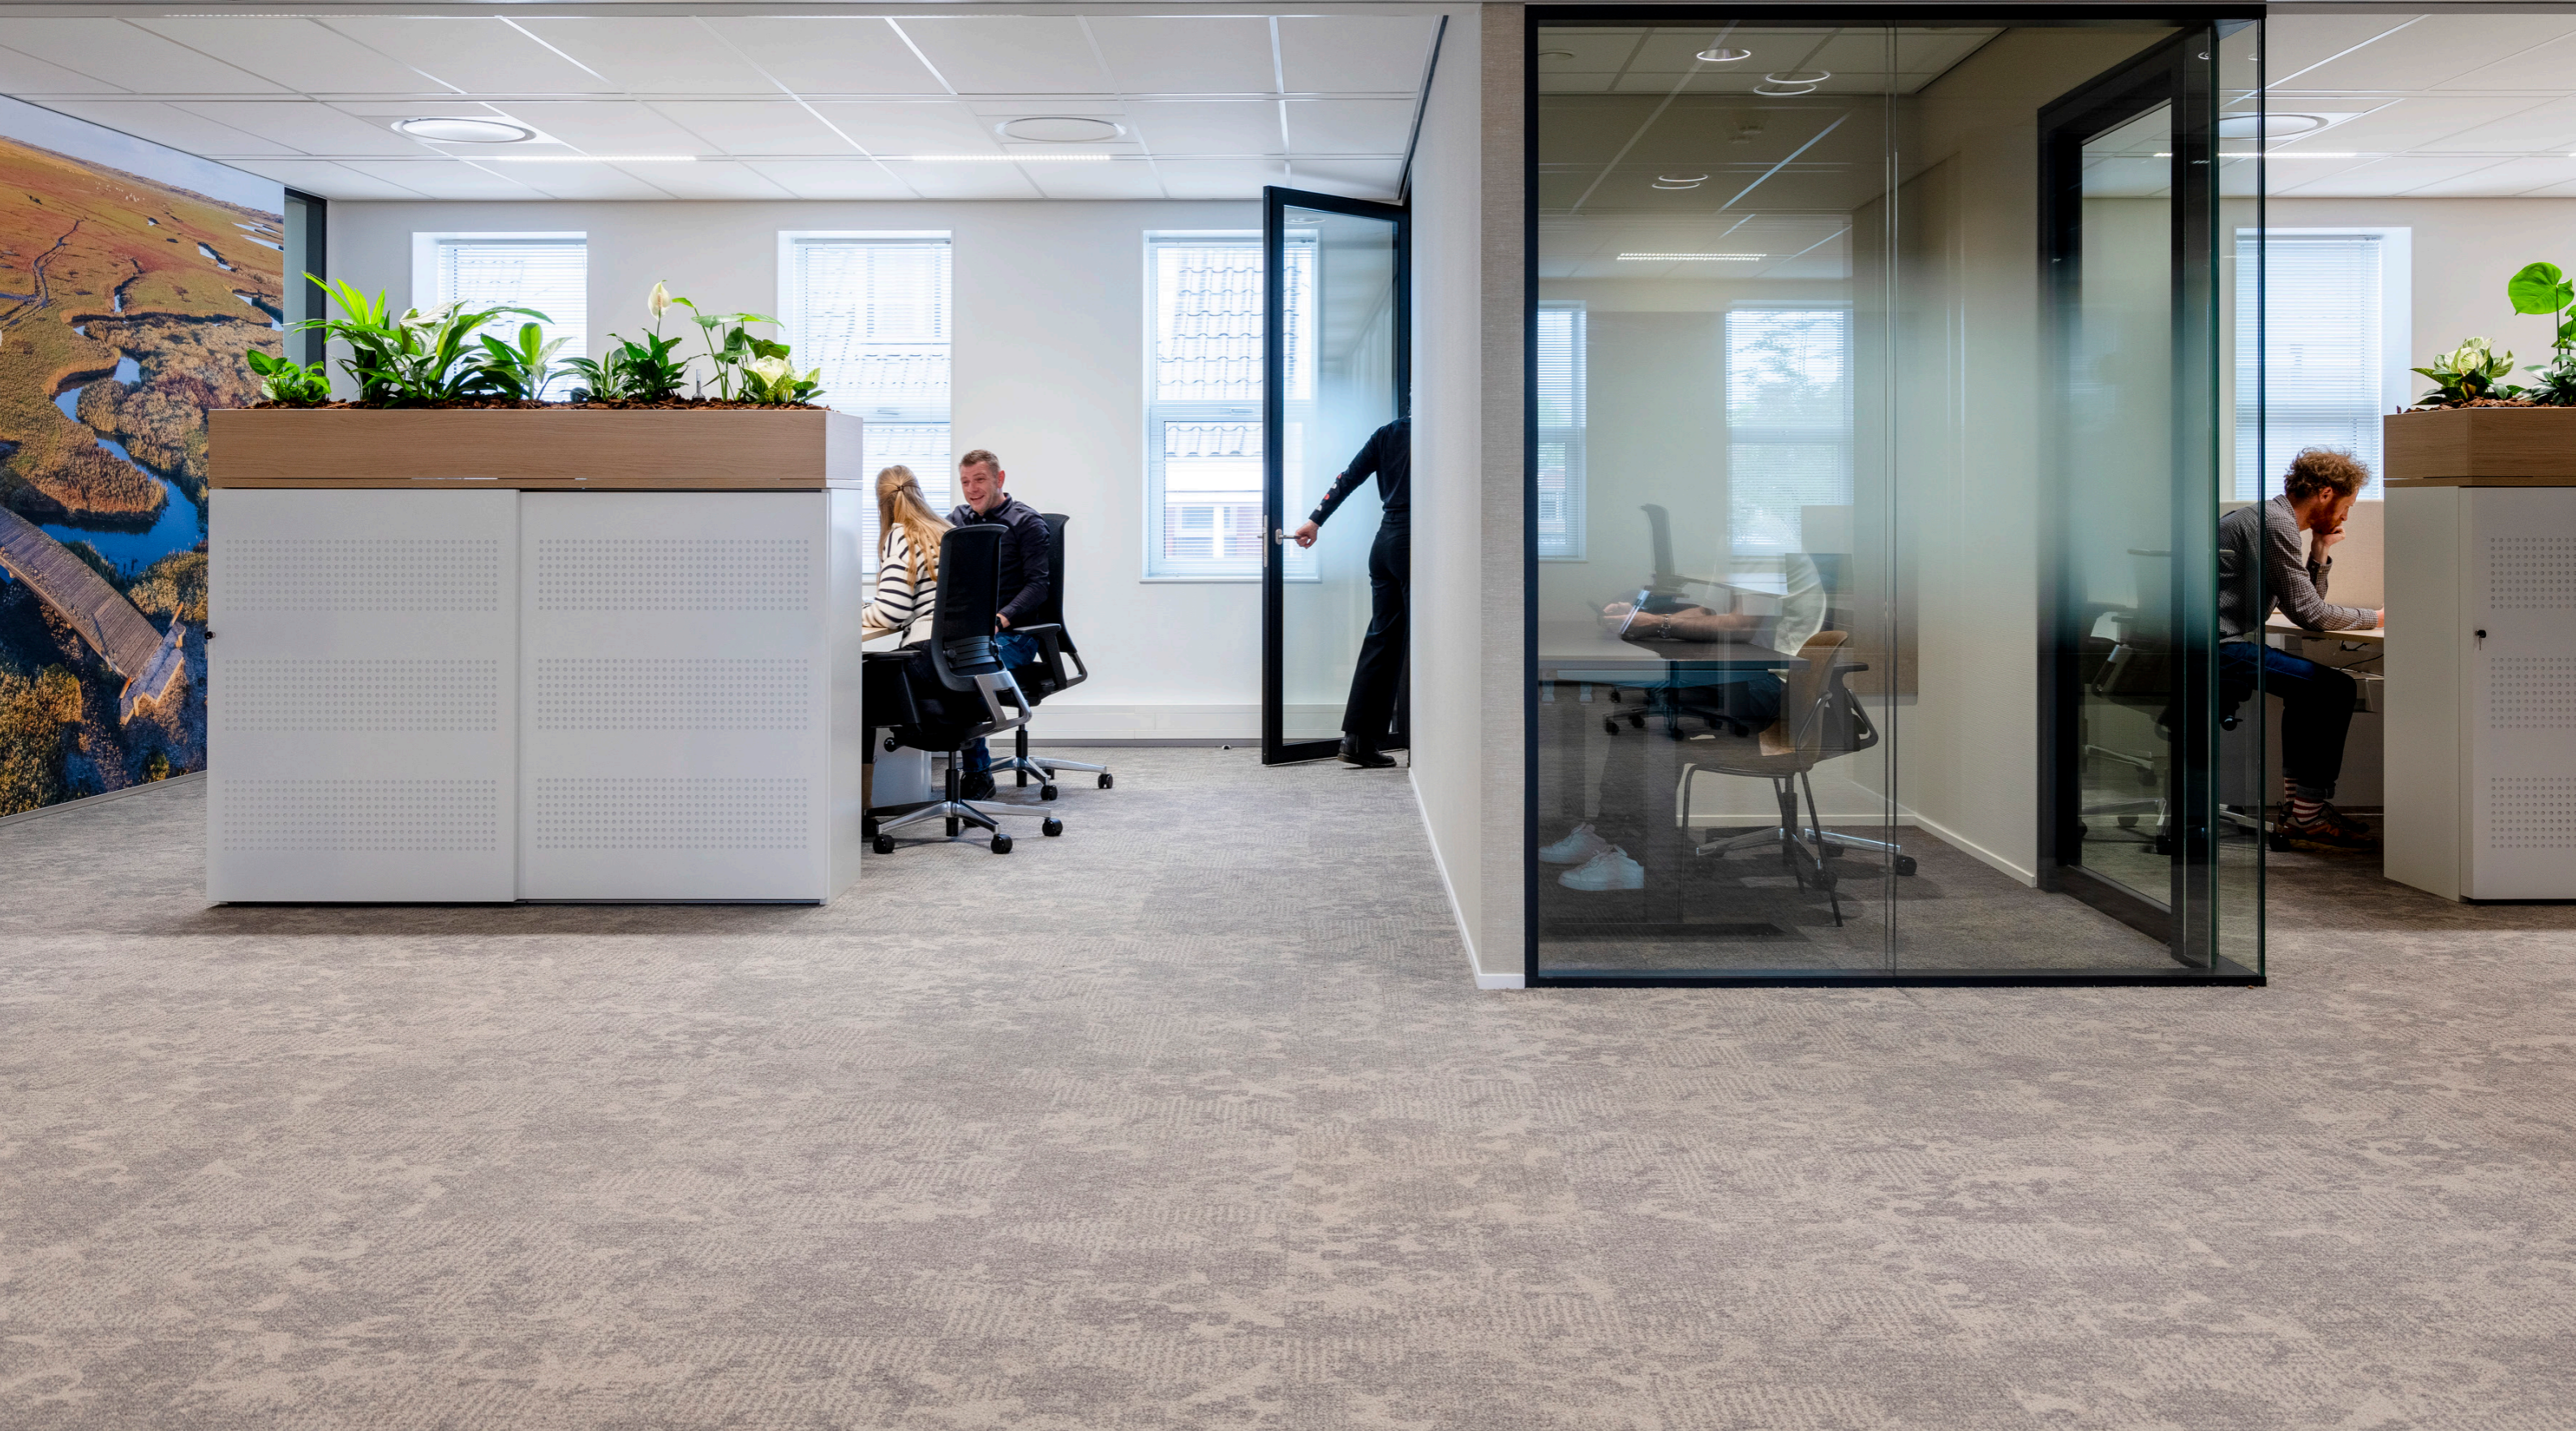
Situatietekening

Straten - Pleinen - Steegjes

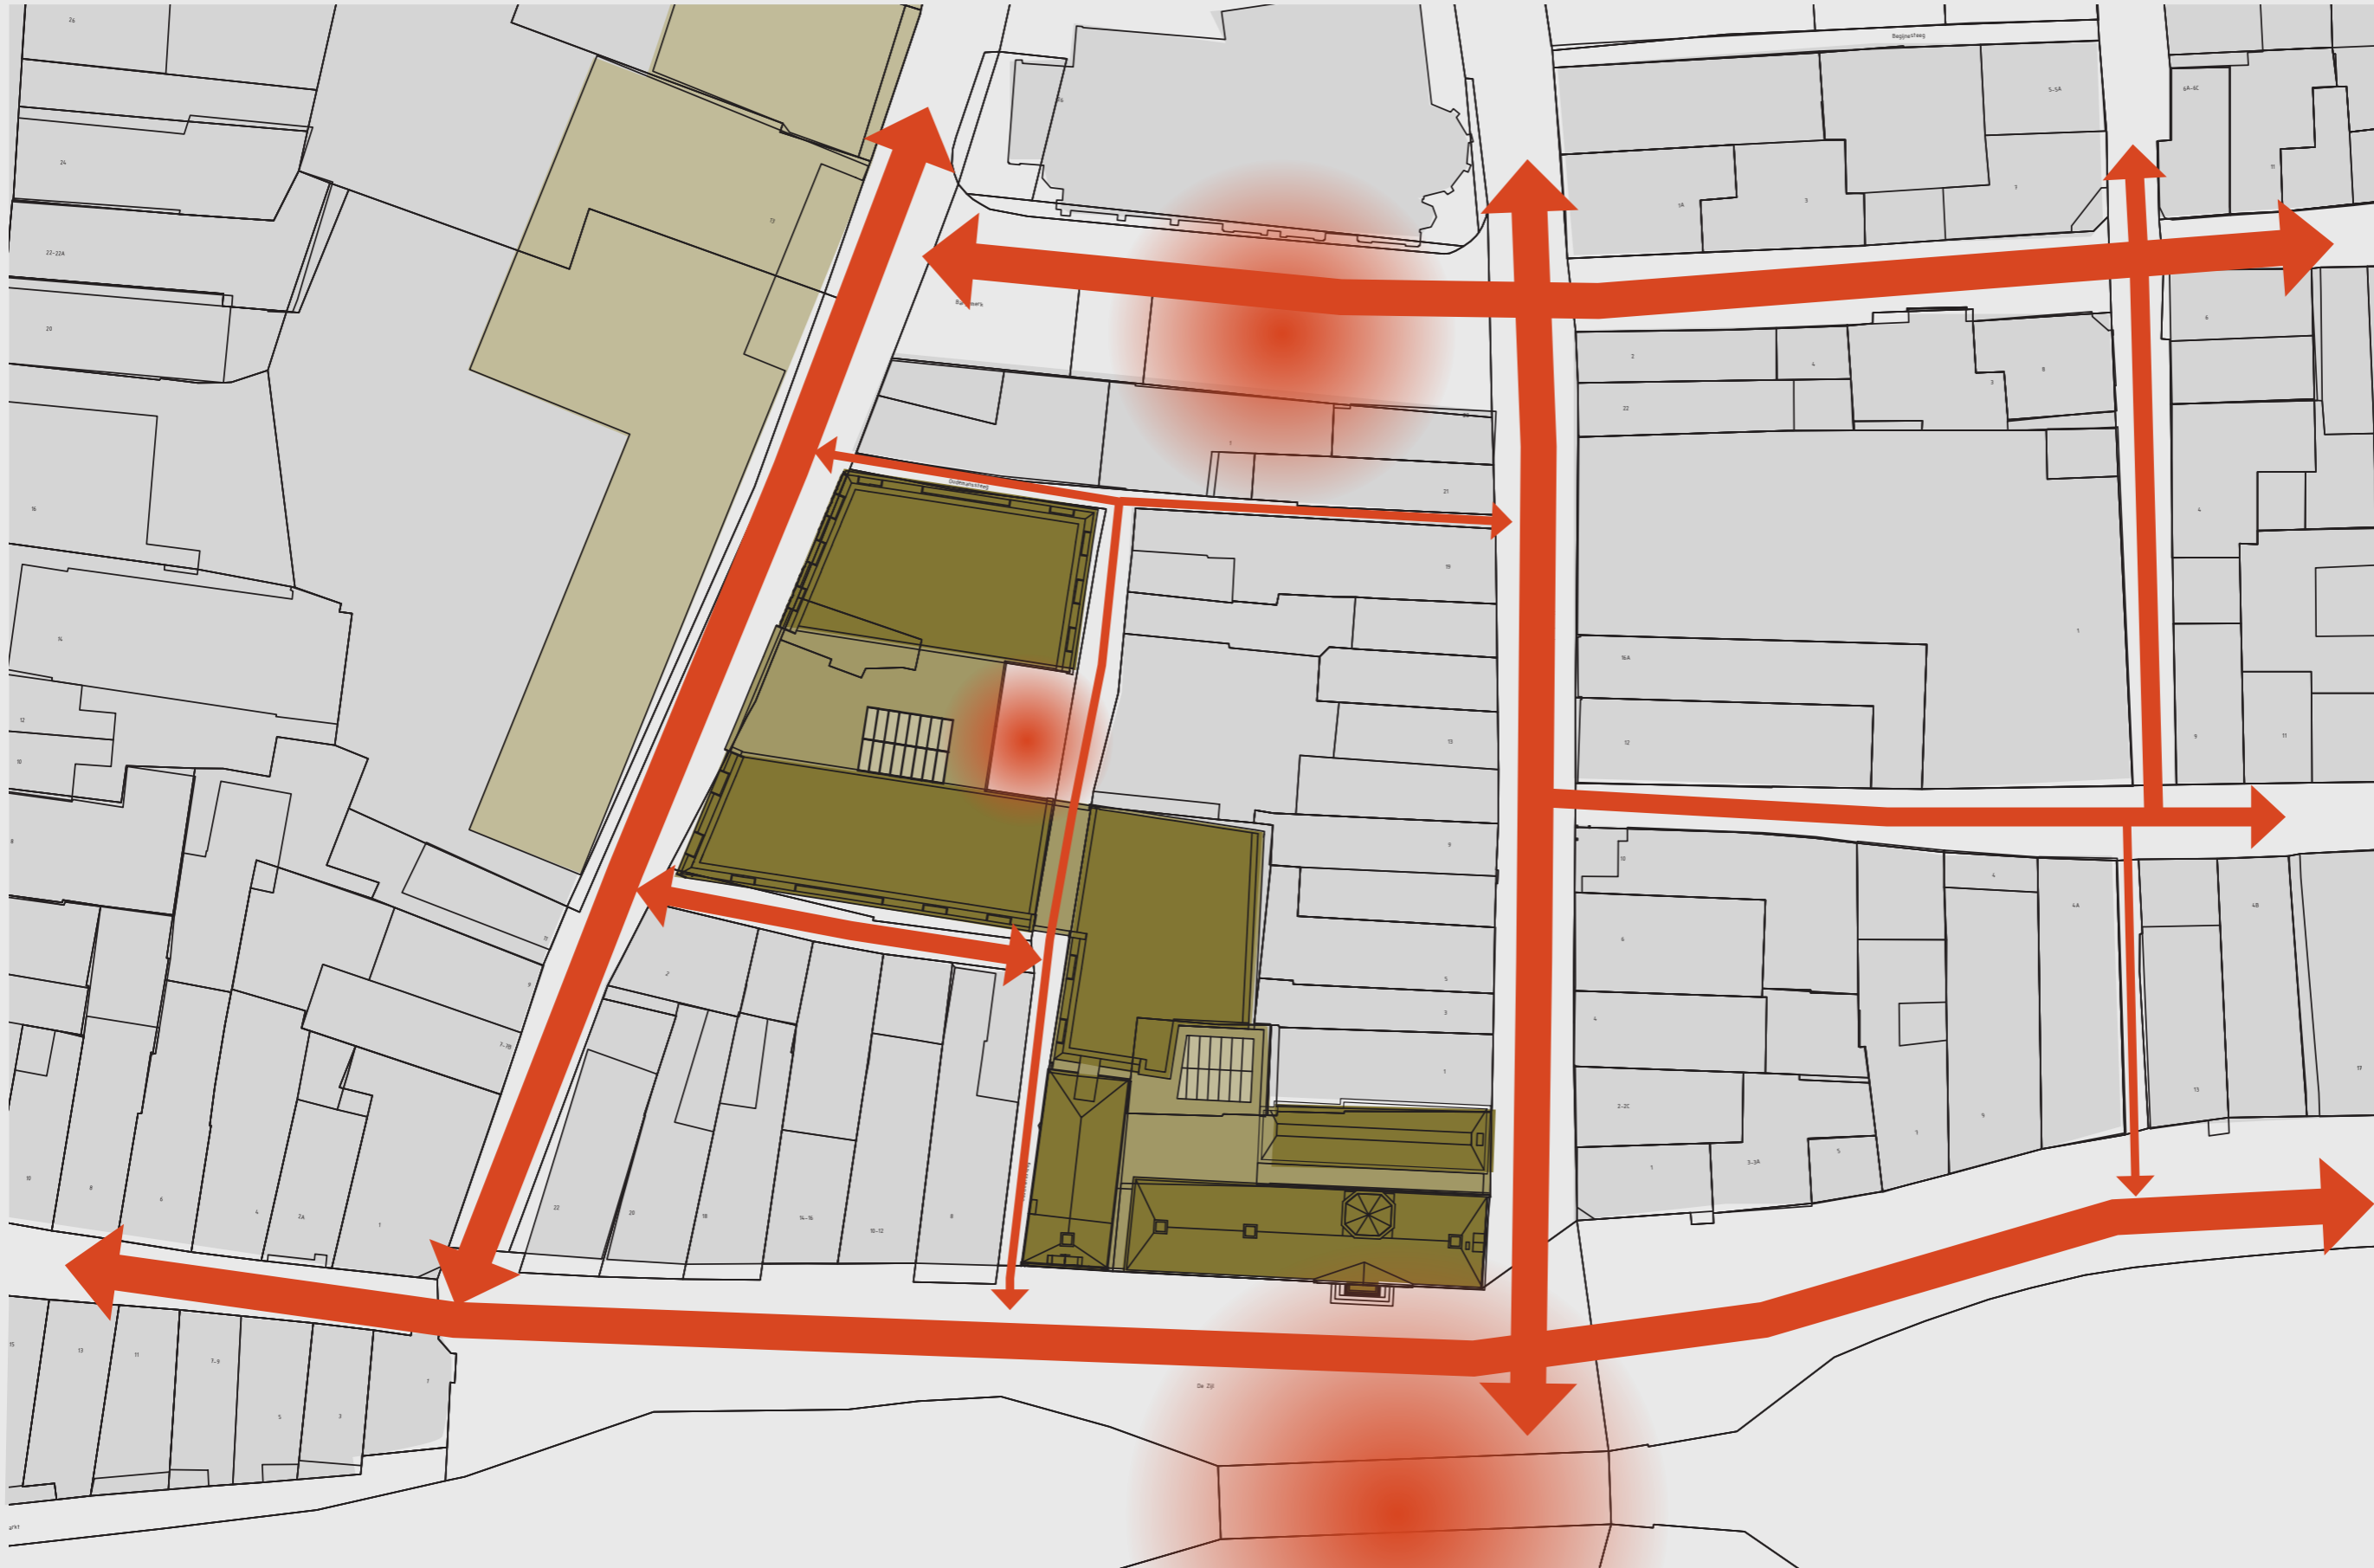
Geveldetails

Straatbeeld analyse in Dokkum

- Sierlijk metselwerk
- Geprofileerde baksteen
- Zandsteen neggeblokken
- Witte raamkozijnen
- Dakkapel is ondergeschikt aan metselwerk en vaak uitgevoerd in hout en/ of zink
- schildkappen met dakpannen en een prominente gootlijst
- Lichte vorm van assymetrie
- Entree van het stadhuis verspringt bewust om te zorgen voor meer dynamiek
- Ramen verdiepingen smaller dan ramen plint
- Nadruk op verticale lijnen
- Combineren van verschillende stijlen en stromingen

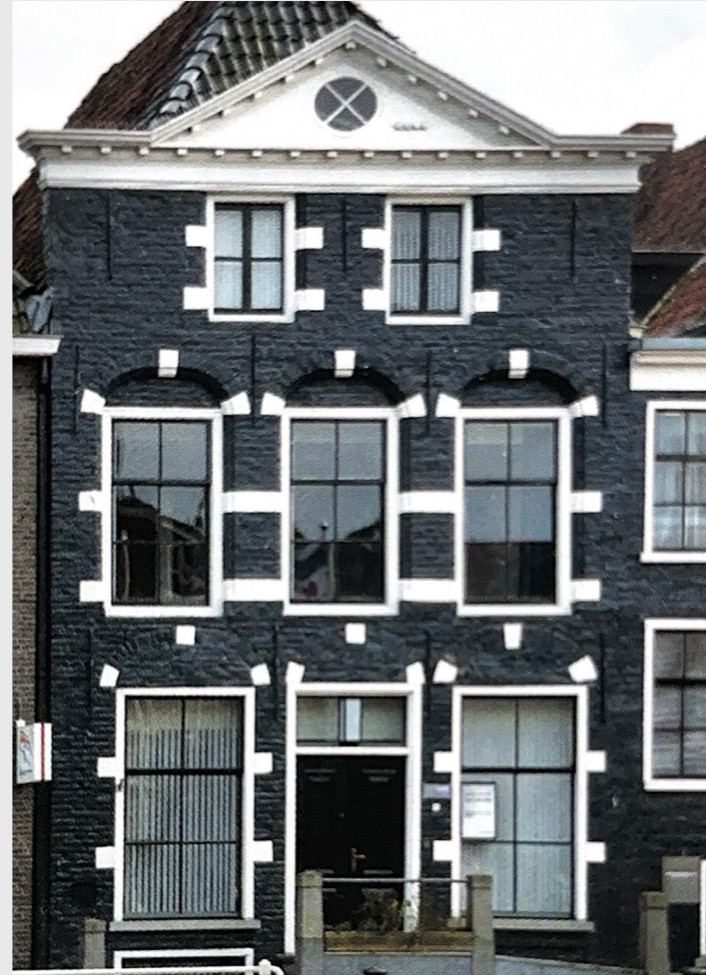
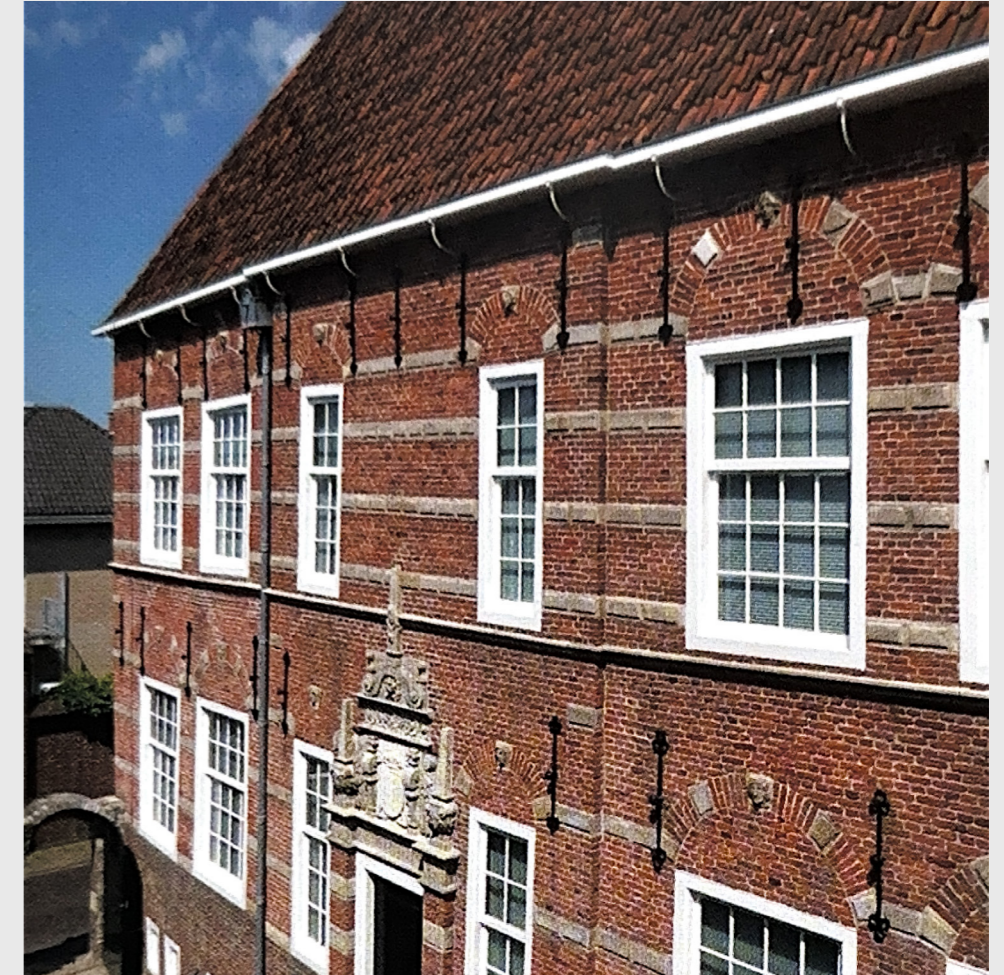
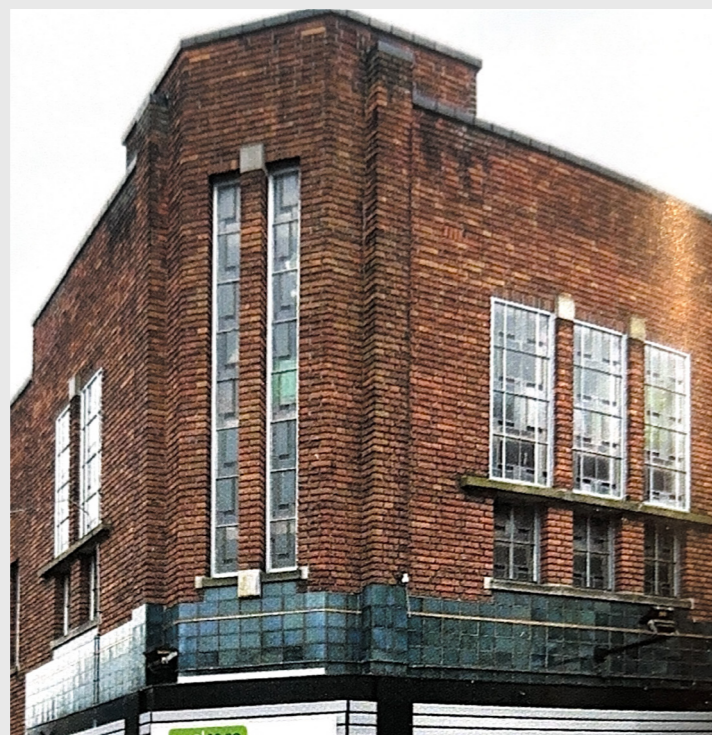
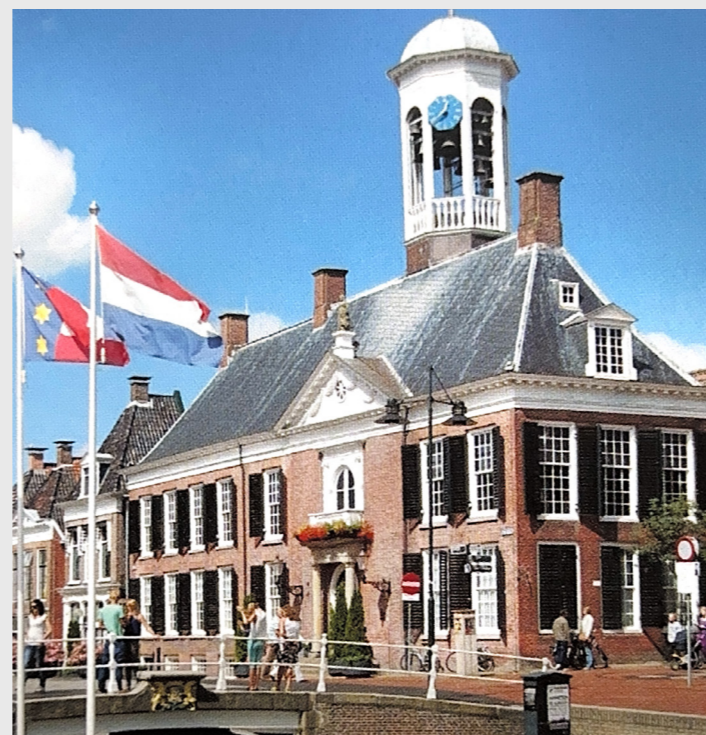
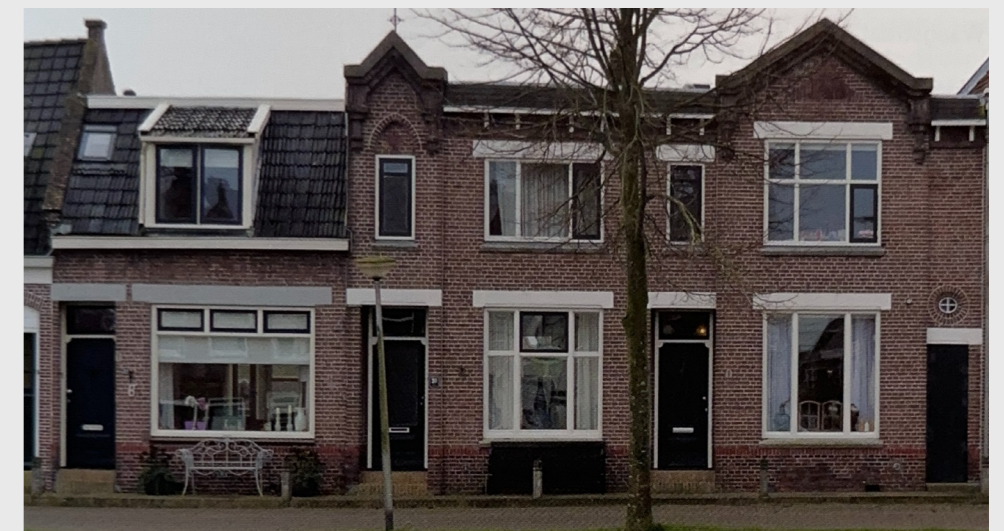
Geveldetails

Hedendaags op klassieke thema's

- Sierlijk metselwerk
- Geprofileerde baksteen
- Witte raamkozijnen
- Nadruk op verticale lijnen
- Onderscheid tussen plint en verdieping
- Verspringing van de entree net als het stadhuis
- Combineren van verschillende stijlen en stromingen met een hedendaagse interpretatie
- Dakkapel die ondergeschikt is aan metselwerk gevel

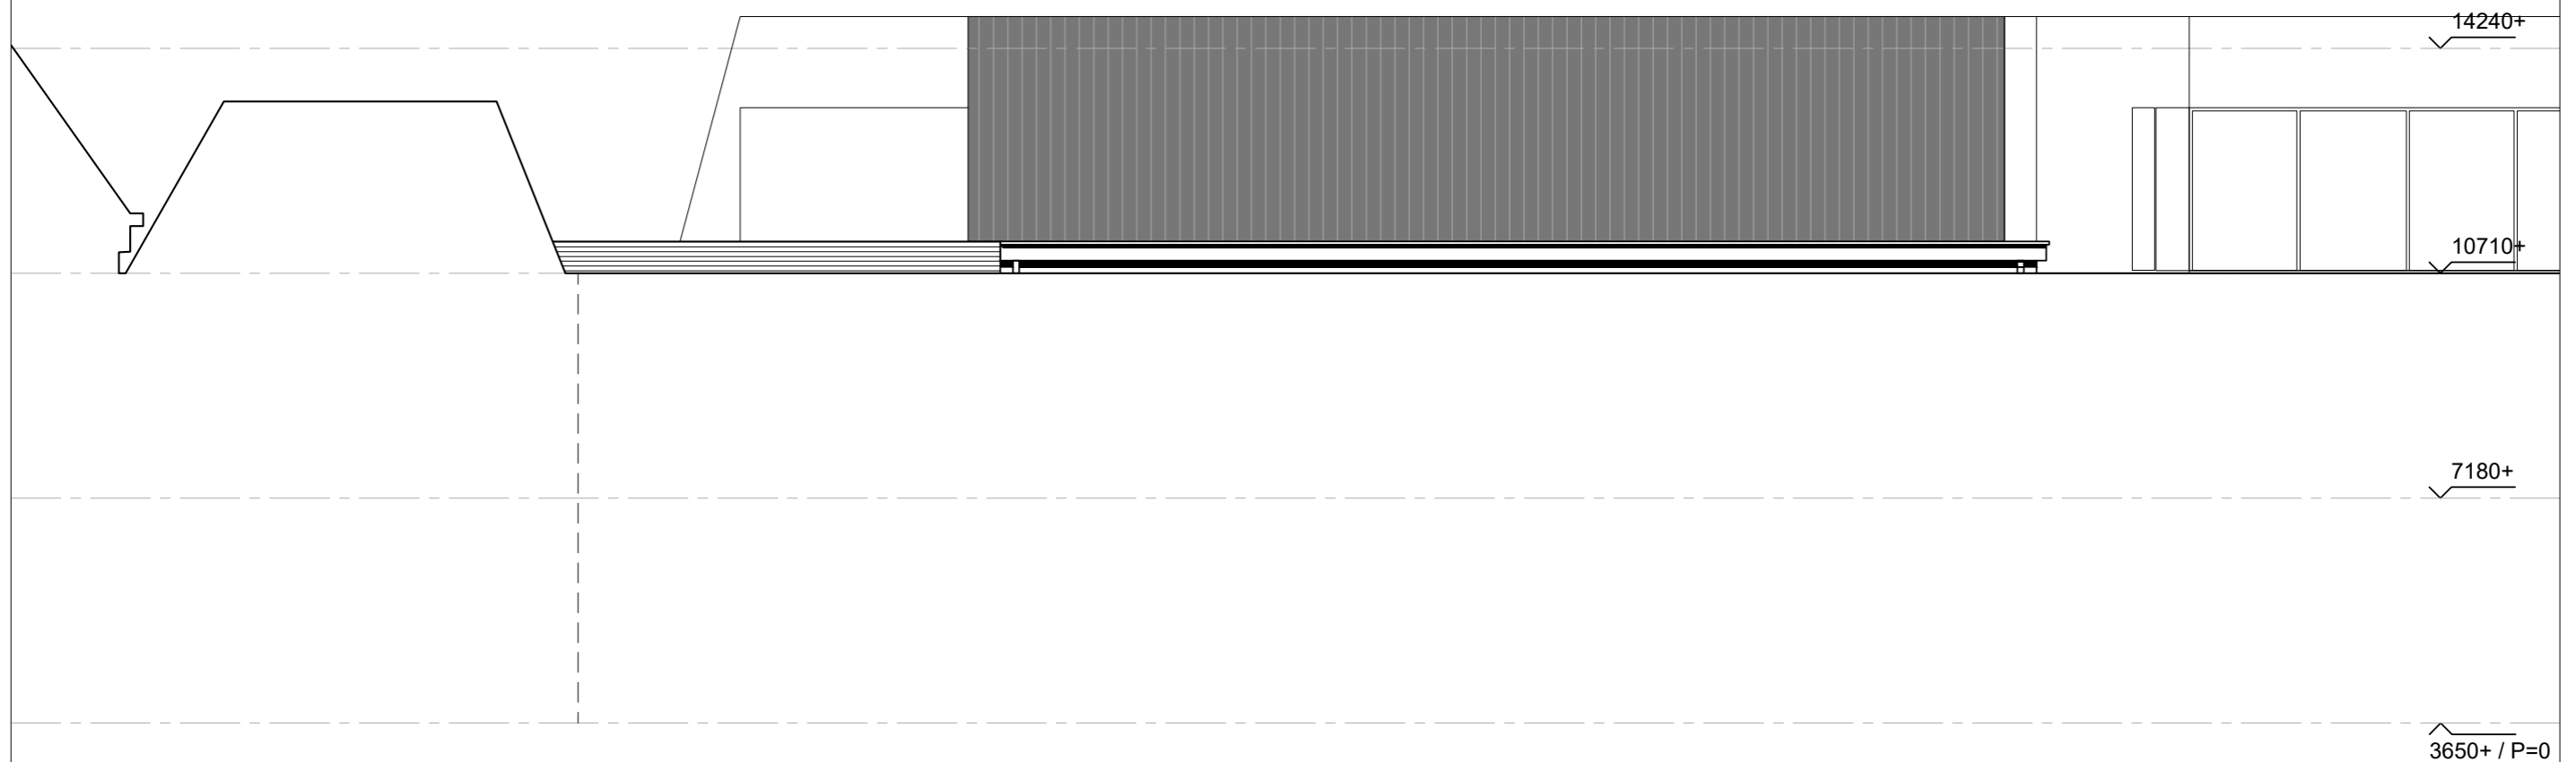
Oudemanssteeg

Verkenning gevel

oostgevel bouwdeel A2

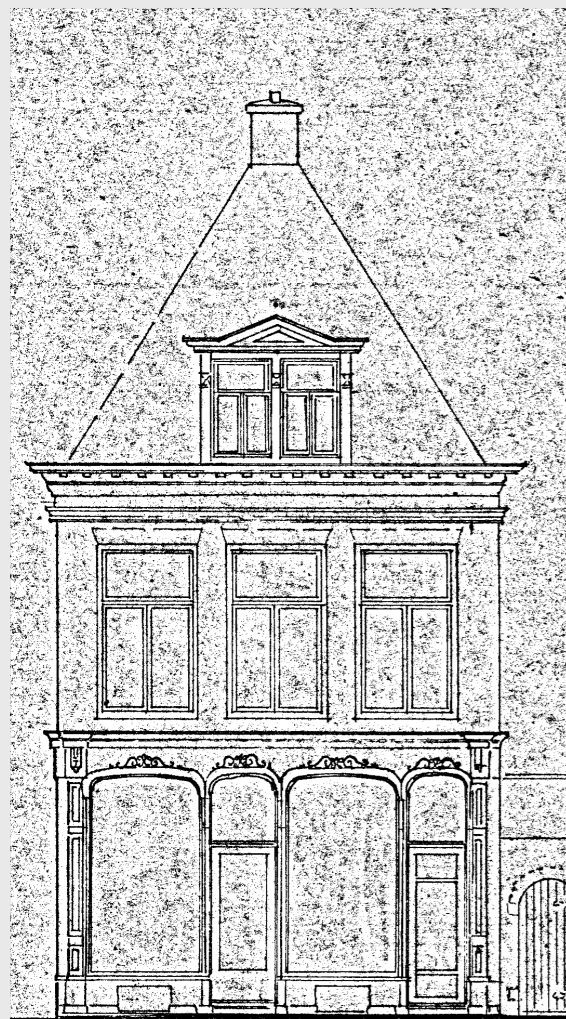
1981 bestaande situatie tekening

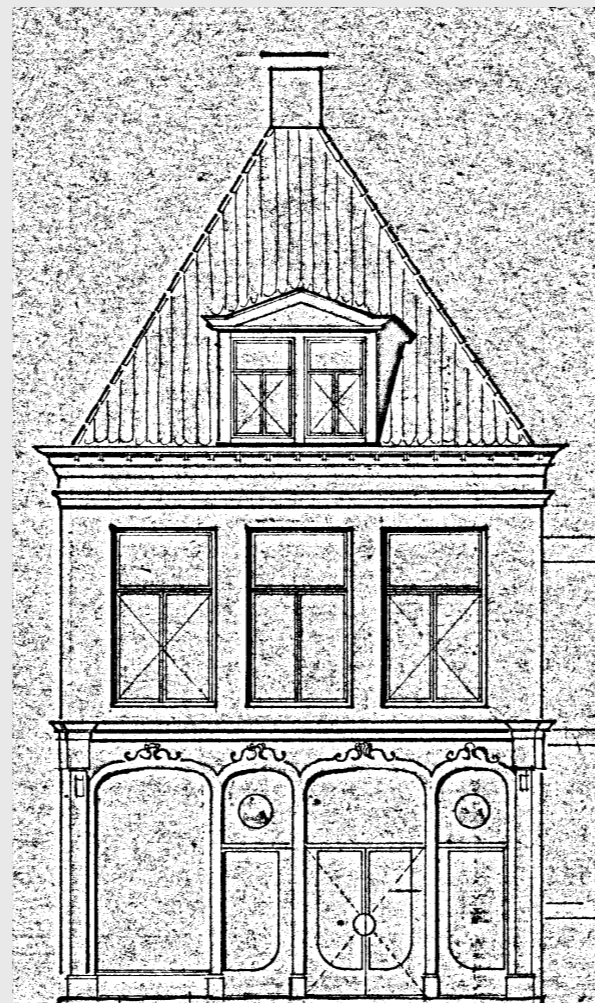
1981 bouwtekening ontwerp huidige gevel

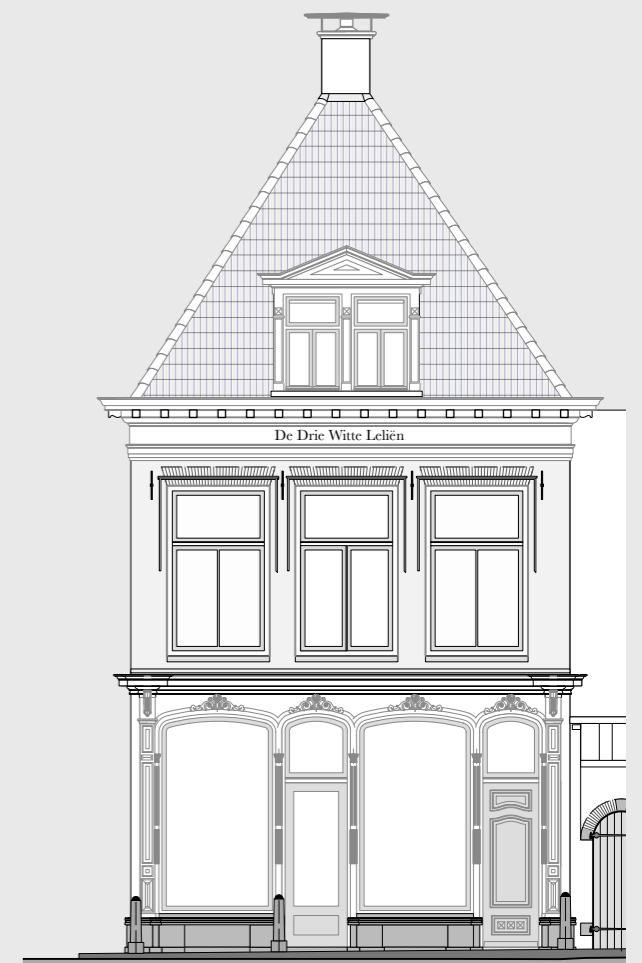
ontwerpvoorstel

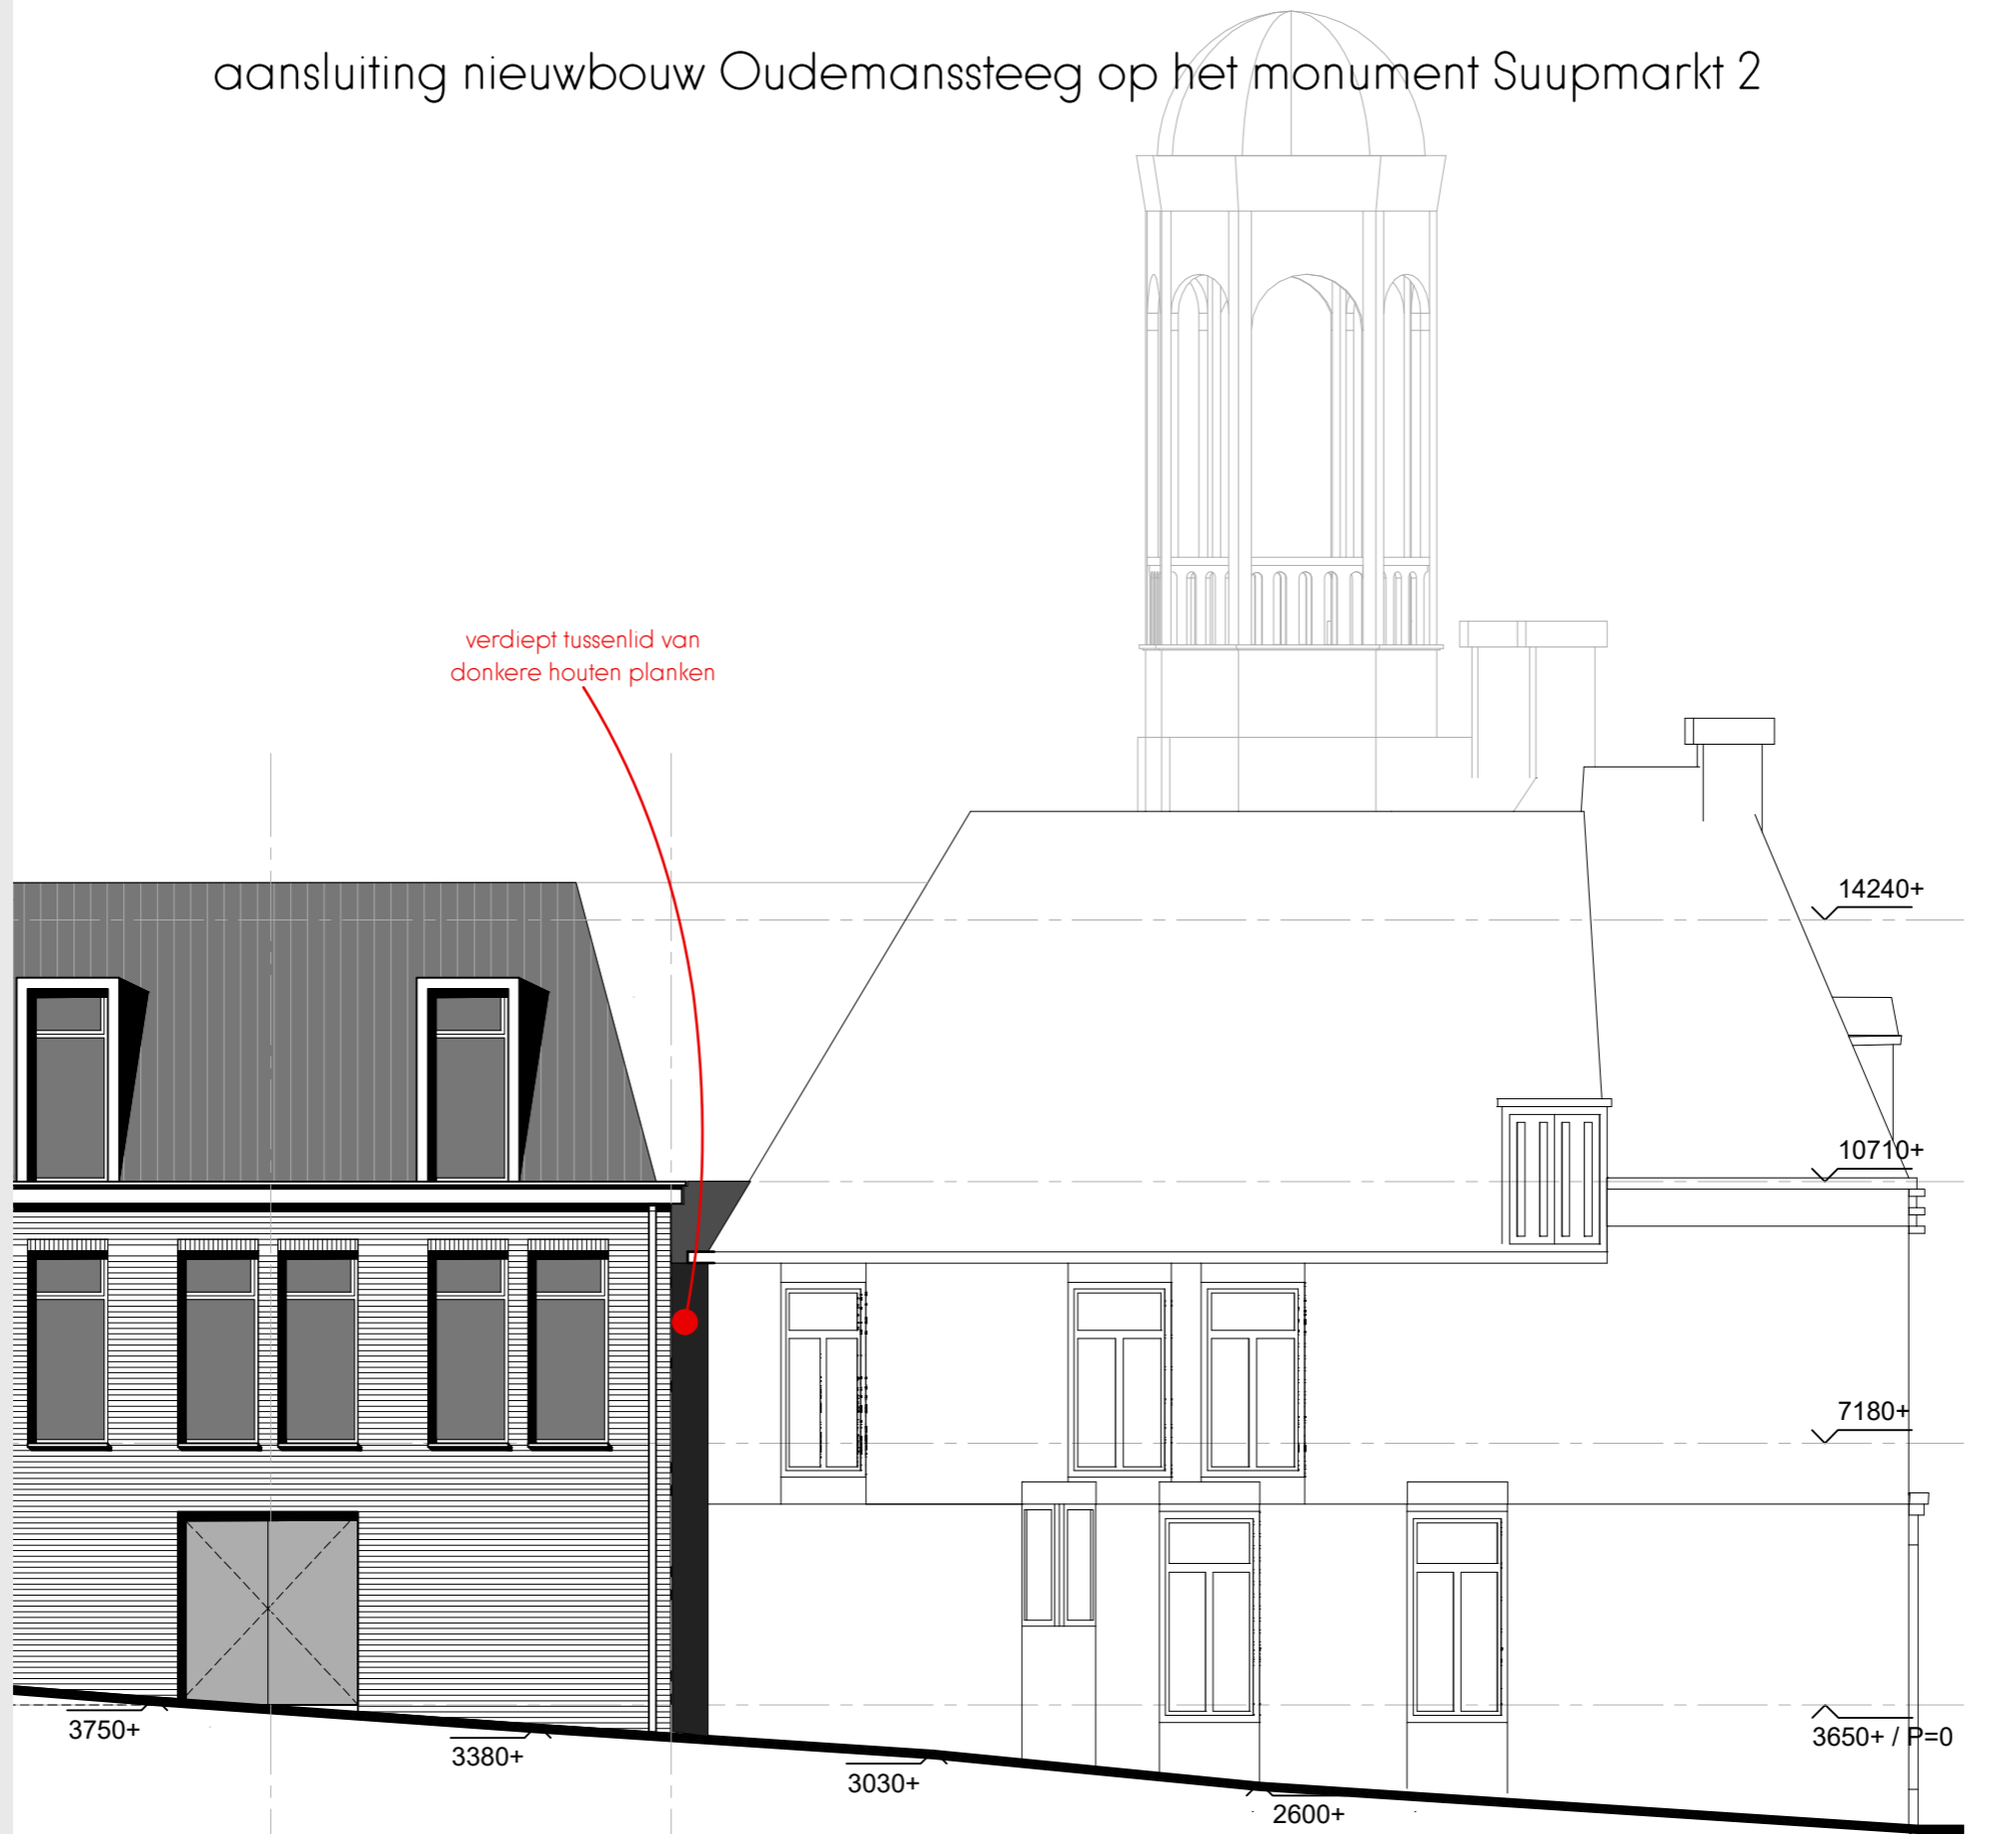
Suupmarkt / Oudemanssteeg

Verkenning gevel

aansluiting nieuwbouw Oudemanssteeg op het monument Suupmarkt 2
